# Liittymien muutostoimenpiteiden vaikutus liikennekäyttäytymiseen

Pyöräteiden ylityskohdat

Tielaitoksen  
selvityksiä  
4/1996

Sini Puntanen

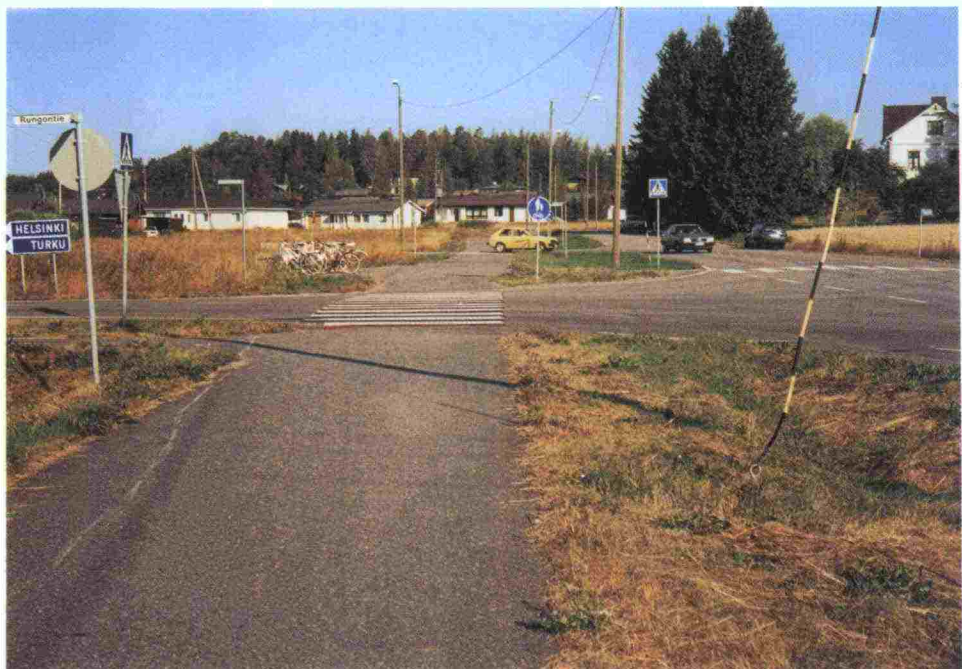
Kuva 3.2d

Piikkiön liittymä jälkeen-tilanteessa.

Värillinen päällyste Piikkiön liittymässä tehtiin kevyen liikenteen väylän ylityskohtaan (kuvat 3.2c ja 3.2d). Punainen päällyste ylityksessä merkittiin yhdessä suojatien kanssa.

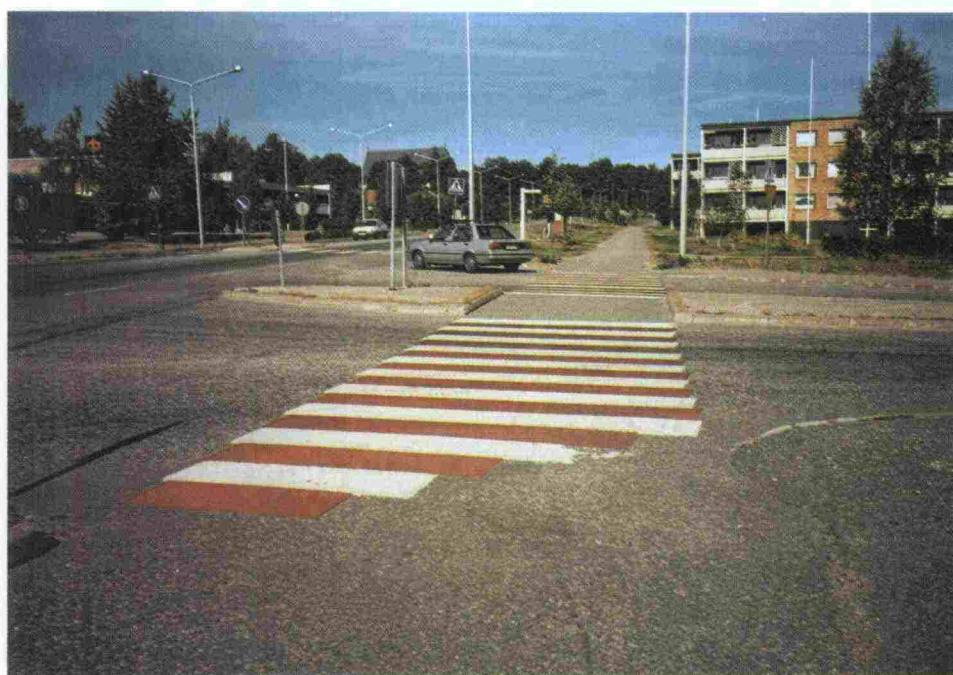
Kuva 3.3d

Halikon liittymä jälkeen-tilanteessa.

Värillinen päällyste tehtiin maantien 224 suuntaisen, itäpuolisen kevyen liikenteen väylän liittymäalueelle, Lautamiehentien ajoradan ylityskohtaan. Kevyen liikenteen väylä risteää Lautamiehentien suoraan, eli sitä ei ole vedetty liittymästä poispäin. Punainen päällyste toteutettiin yhdessä suojatien kanssa, joten normaalin, valkoisen suojatien välit tehtiin siis punaisiksi. Värillinen päällyste ei näkynyt erityisen selvästi Vaskiosta päin tullessa. Myös auringon häikäisy vaikutti asiaan. Muutoksen jälkeinen liittymä on esitetty kuvissa 3.3c ja 3.3d.

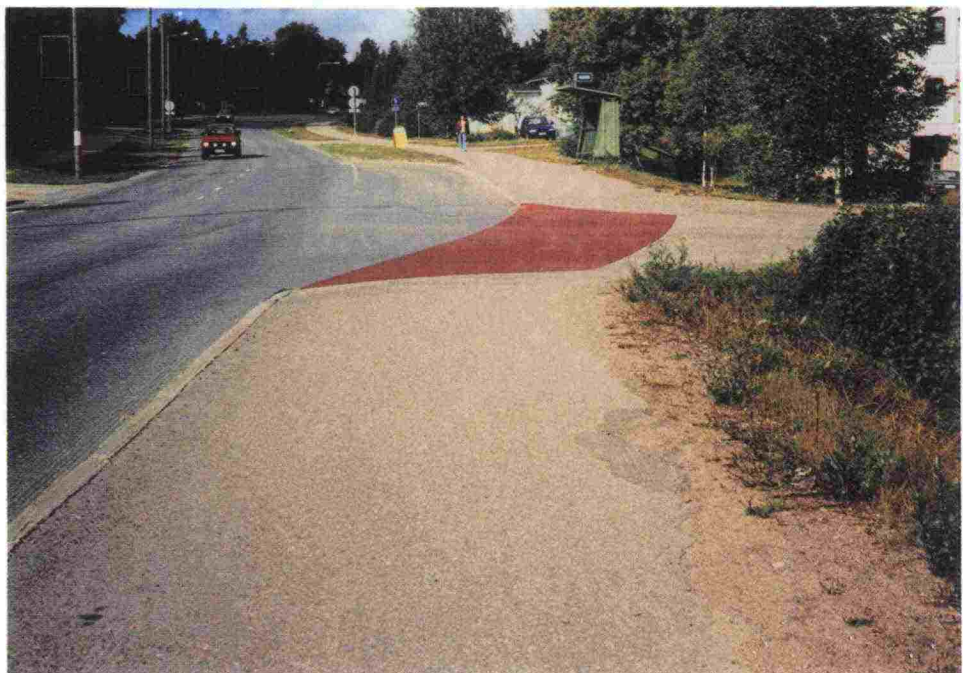
Kuva 3.4d

Ylöjärven liittymä jälkeen-tilanteessa.

Värillinen päällyste tehtiin Soppeentien pohjoispuolisen kevyen liikenteen väylän ja Koulutien ylityskohtaan. Paikalla ei siis alunperin ollut suojatietä (ei liikennemerkillä eikä tiemerkinälläkään osoitettua), joten värillinen päällyste tehtiin jatkuvana alueena Koulutien ylitse. Koska kevyen liikenteen väylä muuttui liittymässä välikaistattomasta välikaistalliseksi, eikä näin ollen kulkenut suoraan, värillinen päällyste pyrittiin tekemään jouhevasti ajoradan reunaa mukaillen. Muutos on esitetty kuvissa 3.4c ja 3.4d.

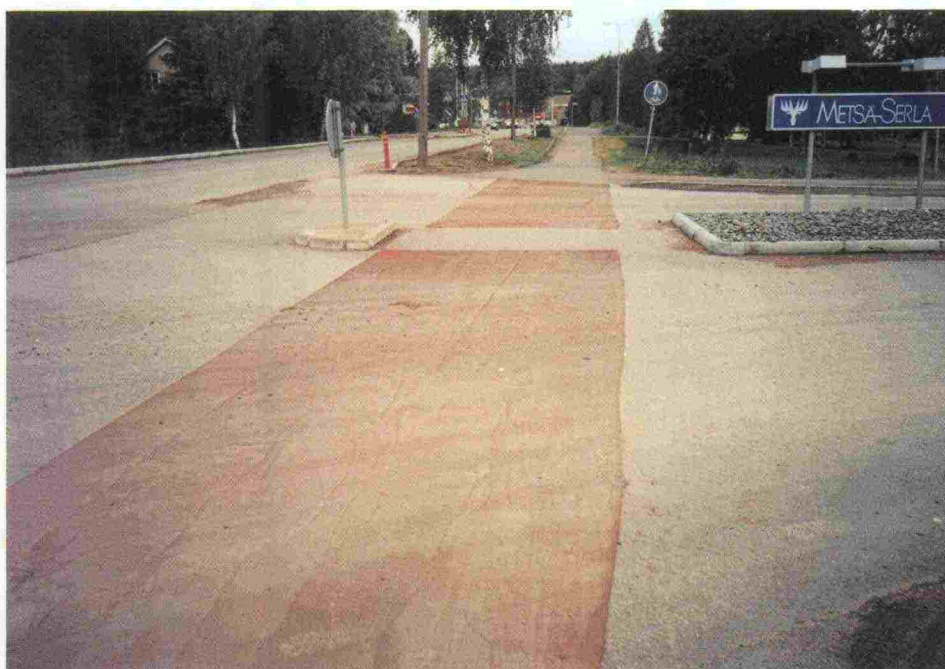
Kuva 3.5d

*Kyröskosken liittymä jälkeen-tilanteessa.*

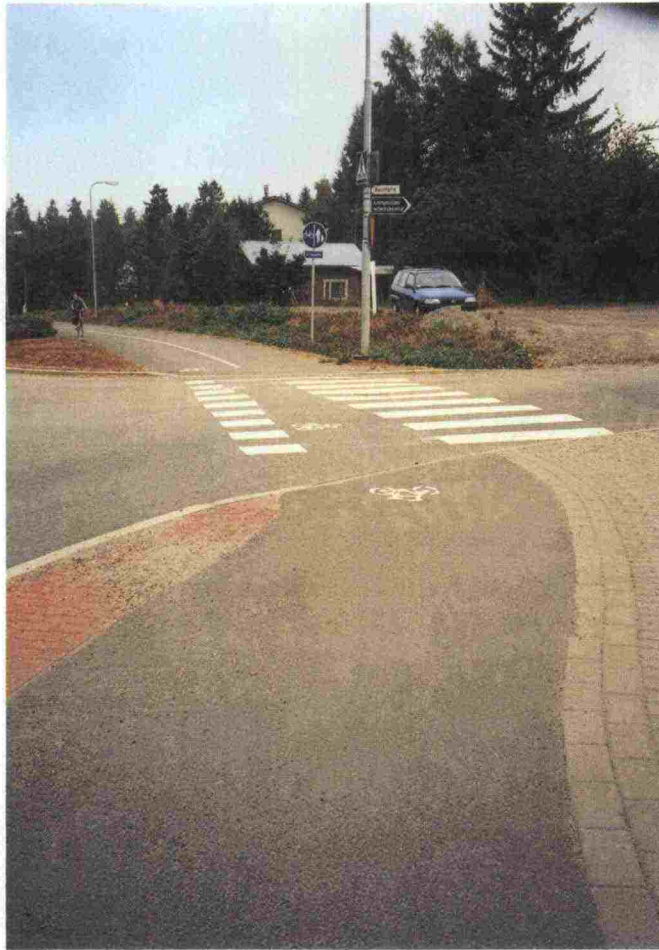
Kuva 3.6d

*Lempäälän liittymä jälkeen-tilanteessa.*

Lempäälän liittymään tehtiin uudet tiemerkinnot *kuvien 3.6c ja 3.6d* mukaisesti. Leveän suojatien sijasta merkittiin kapeampi suojatie yhdessä pyörätienjatkeen kanssa. Ajoradalle merkittiin polkupyöräsymbolit kummastakin ajosuunnasta katsottuna. Lisäksi kevyen liikenteen väylän pyöräilyosalle merkittiin polkupyöräsymboleita. Merkinnot tehtiin Tiemerkinntämassa 2000 valkoisella. Massan ominaisuudet on selostettu värillisen päällysteen yhteydessä luvussa 3.1. Merkinnot toteutus oli hieman epäsiisti.

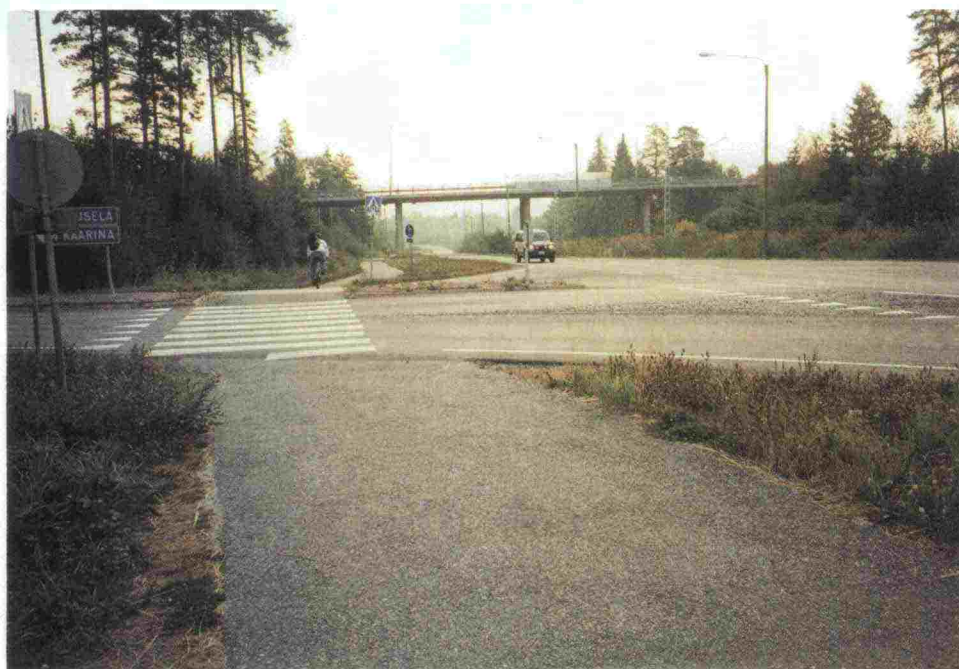
Kuva 3.7d

Kaarinan liittymä jälkeen-tilanteessa.

Liittymän suojatie merkittiin uudelleen ja väistämisviivat merkittiin *kuvien 3.7c ja 3.7d* mukaisesti. Merkinnot tehtiin Tiemerkintämassa 2000 valkoisella. Massan ominaisuudet on selostettu värillisen päällysteen yhteydessä luvussa 3.1.
